Aldea Campur en Alta Verapaz

La evaluación

La Rehabilitación

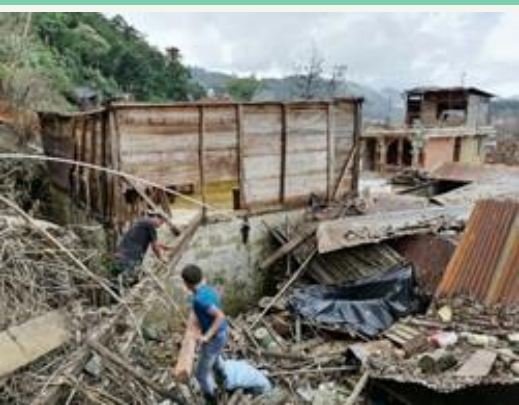
Daño en la infraestructura de las viviendas

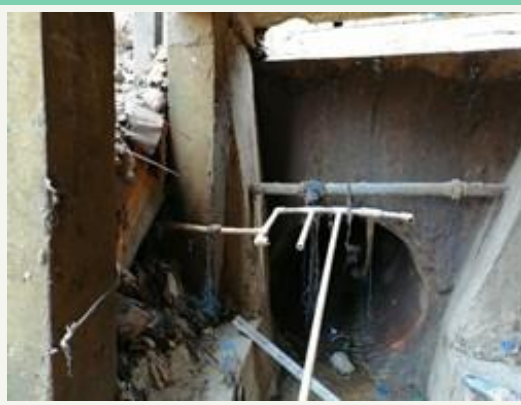
Tubería PVC expuesta

7,572 metros lineales de tubería PVC de diferentes diámetros, reemplazo y recubrimiento

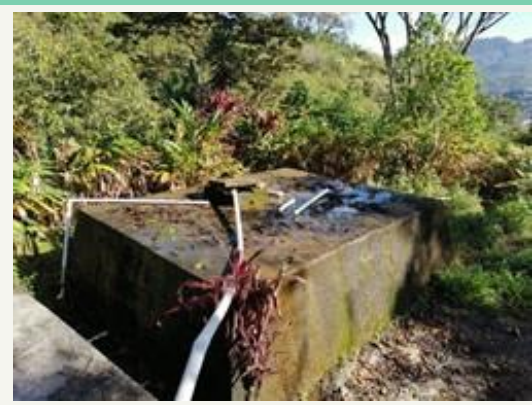
Tanques de almacenamiento con daños y sin desinfección

3 sistemas de cloración instalados

Rehabilitación de:
3 tanques de distribución
7 captaciones de agua y
6 válvulas de control

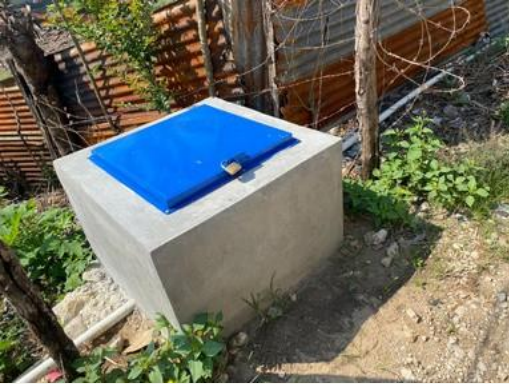
Caja y válvula de control

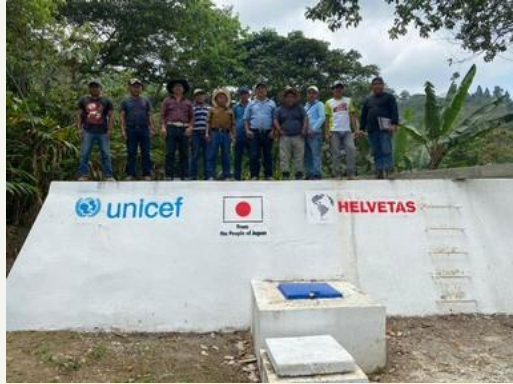
Tanque de distribución y sistema de desinfección

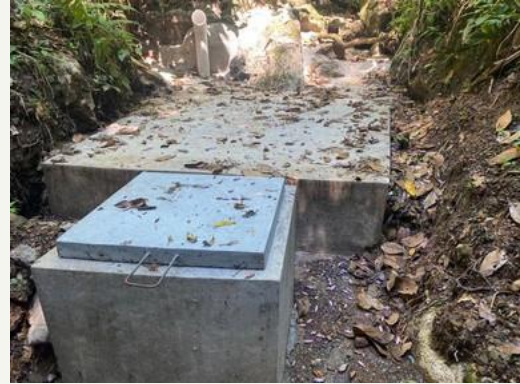
Reunidora de caudales

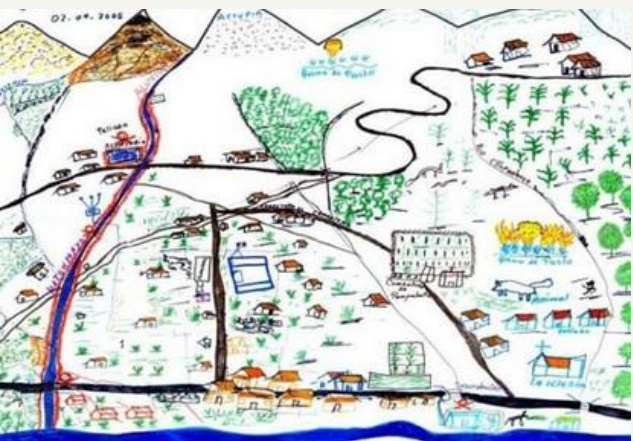
Ejemplo que mapa para identificación de riesgos

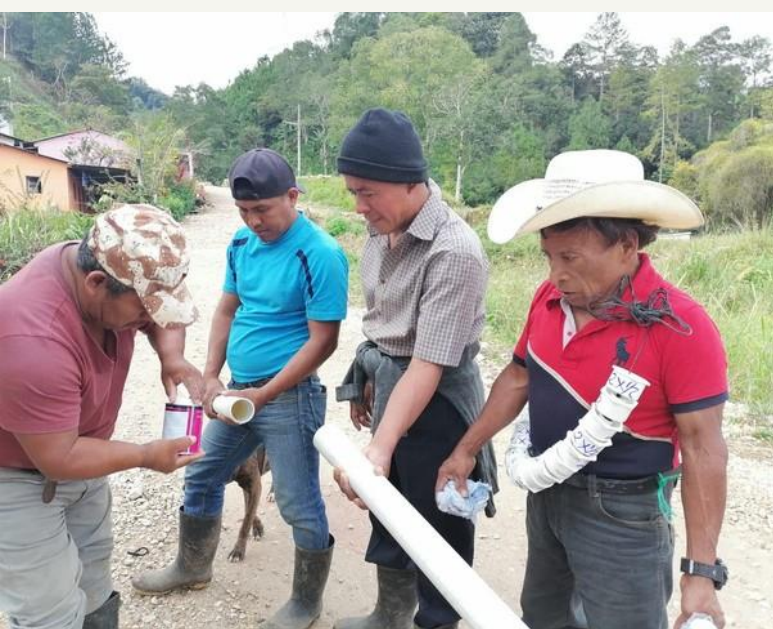
Miembros del Comité de Agua en la instalación de tubería de PVC
